# MUNICÍPIO DE LINDÓIA DO SUL

Referência:  
 PAVIMENTAÇÃO DA RUA BOM PASTOR  
 CAMINHOS DO SOL

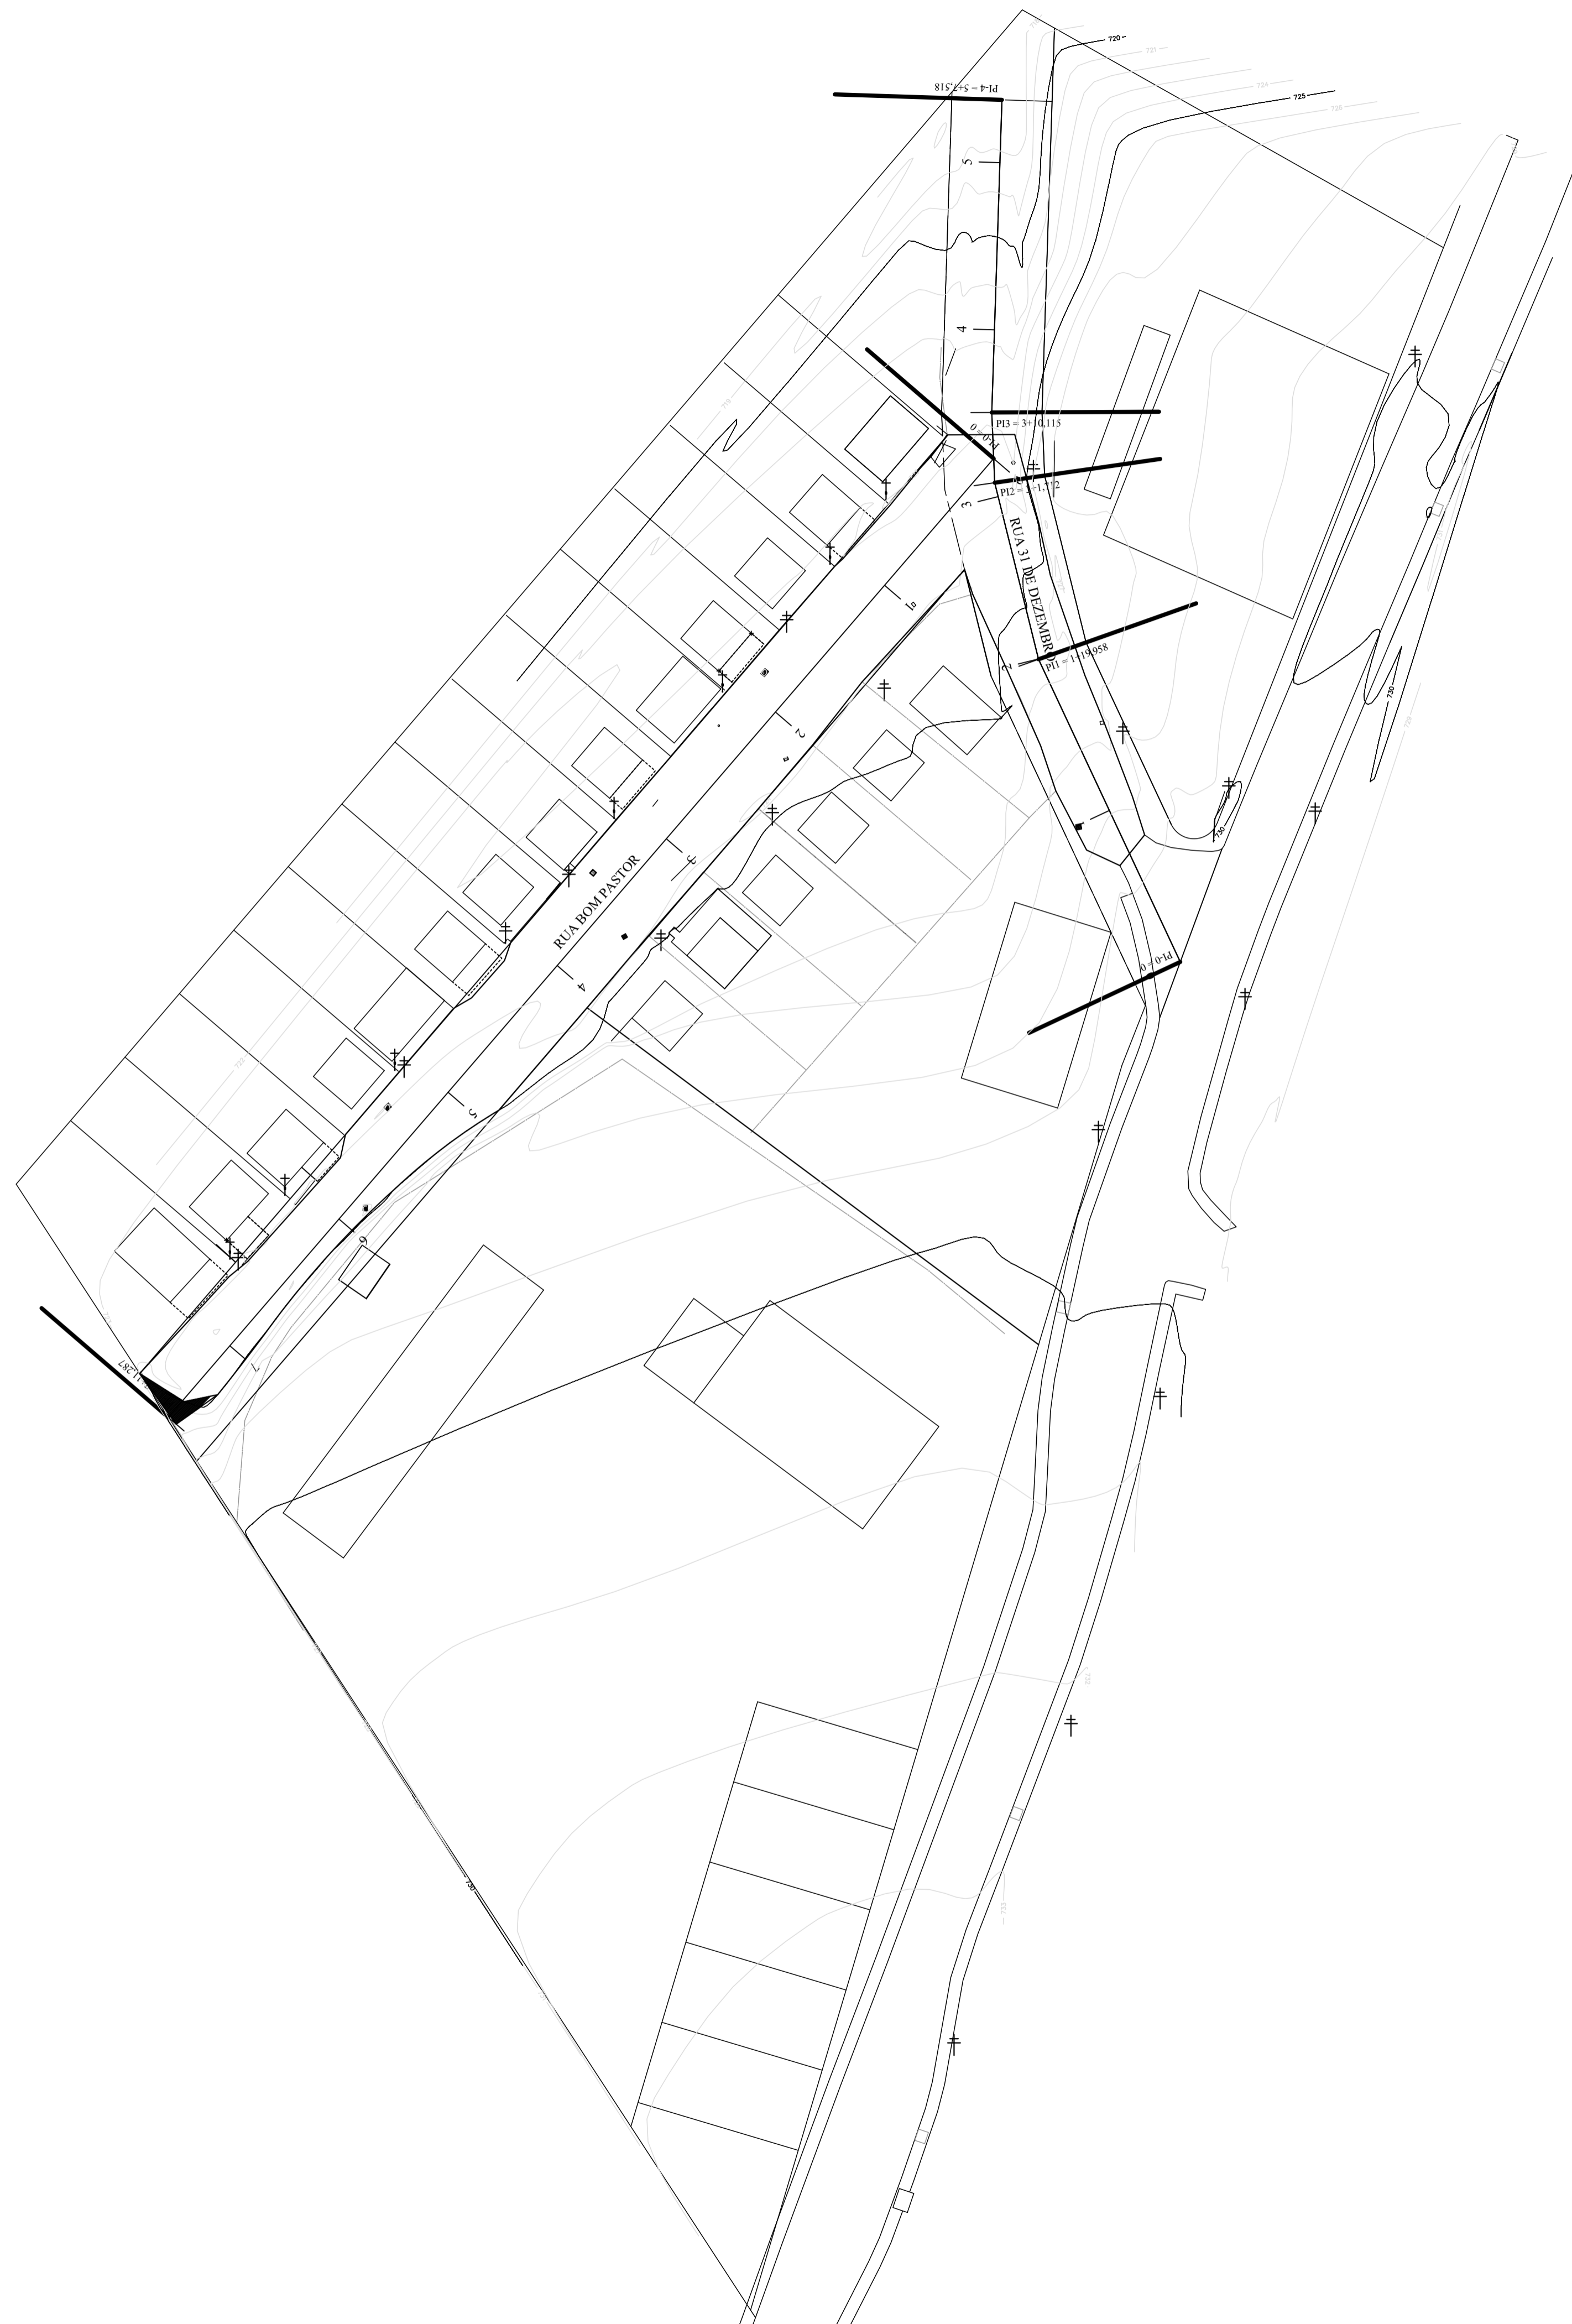
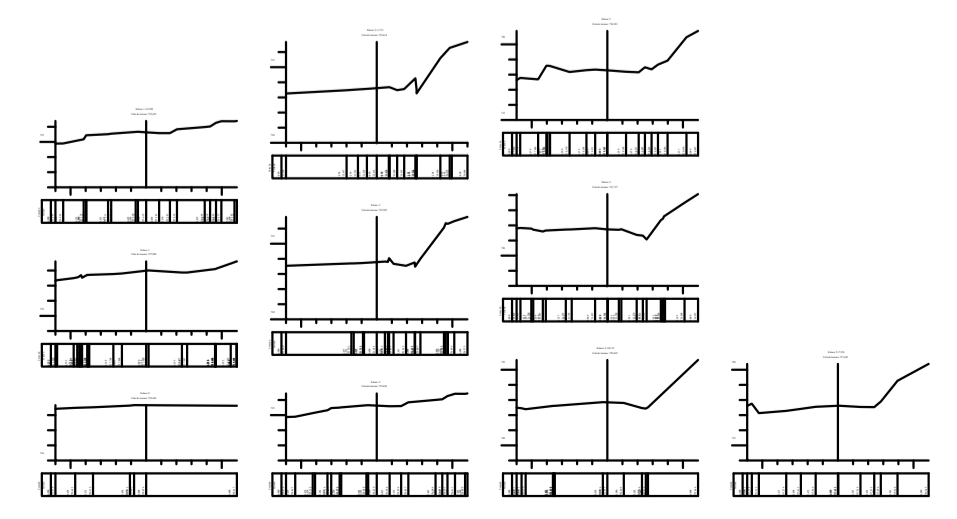
Estaca	Distância	Elementos Horizontais	Cotas do Terreno	Distância	Estaca
+0,000	0,000		729,656	0,000	0
			727,990	20,000	1
			725,636	40,000	2
+19,958	39,958				
			723,785		
			723,614	60,000	3
+1,712	61,712				
			722,845		
+10,115	70,115				
			721,737	80,000	4
			718,281	100,000	5
			717,622	107,518	517,518
